DÉPARTEMENT DE LA CHARENTE

Pont du moulin de Brousset

Restauration du pont - n° 16/0028

Commune de Péreuil

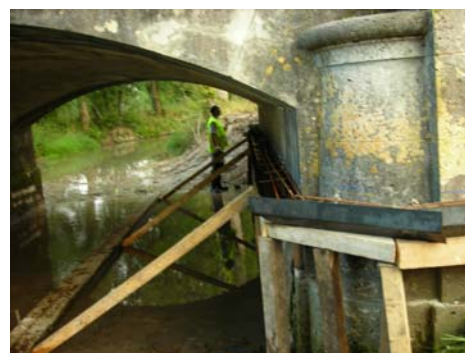
Coffrage et ferrailage corniche vison d'Europe

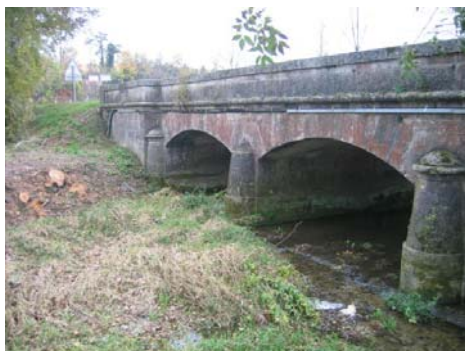
Présence d'atterrissements

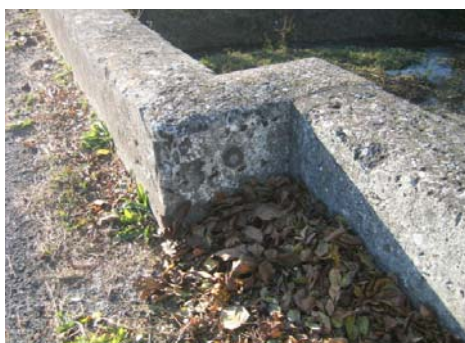
Absence d'étanchéité + non-conformité parapet

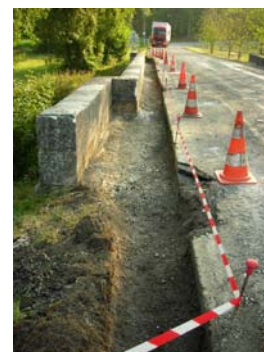
Trottoir aval : Sciage chaussée et terrassements

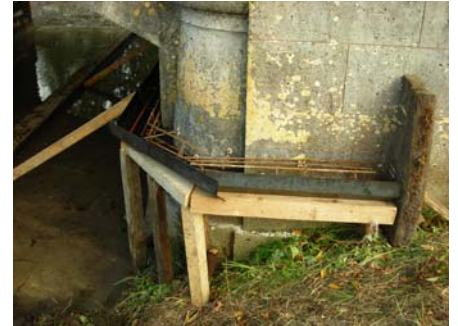
Passage vison : Ferrailage et coffrage

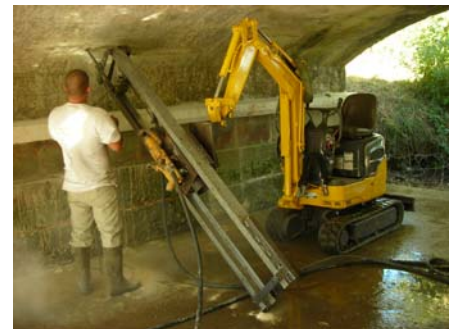
Réalisation barbacanes : 3 par naissance

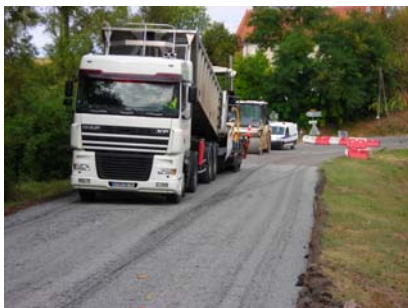
Couche de roulement après rabotage

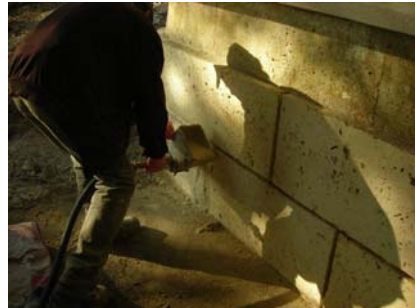
Rejointoiement des maçonneries

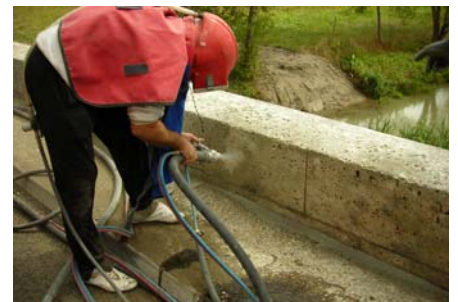
Hydroblasting du parapet

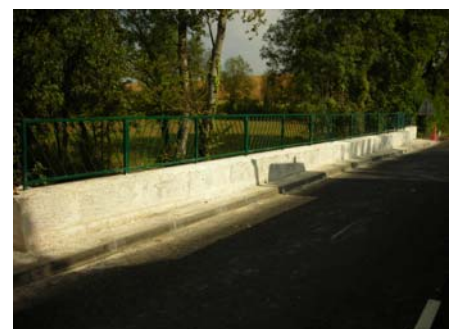
Trottoir aval avec garde corps
